# ANALISA PERBAIKAN STRUKTUR DERMAGA PELABUHAN TANGKIANG PASCA KERUSAKAN FASILITAS DERMAGA

**Edwar Hafudiansyah**

Program Studi Teknik Sipil, Fakultas Teknik Perencanaan dan Arsitektur, UNWIM

Berdasarkan hal-hal tersebut, penelitian ini bertujuan untuk mengkaji kondisi eksisting pelabuhan pasca kerusakan fasilitas dermaga akibat kecelakaan kapal serta menganalisa metode perbaikan yang digunakan untuk memperbaiki kondisi dermaga 2 segmen 2.

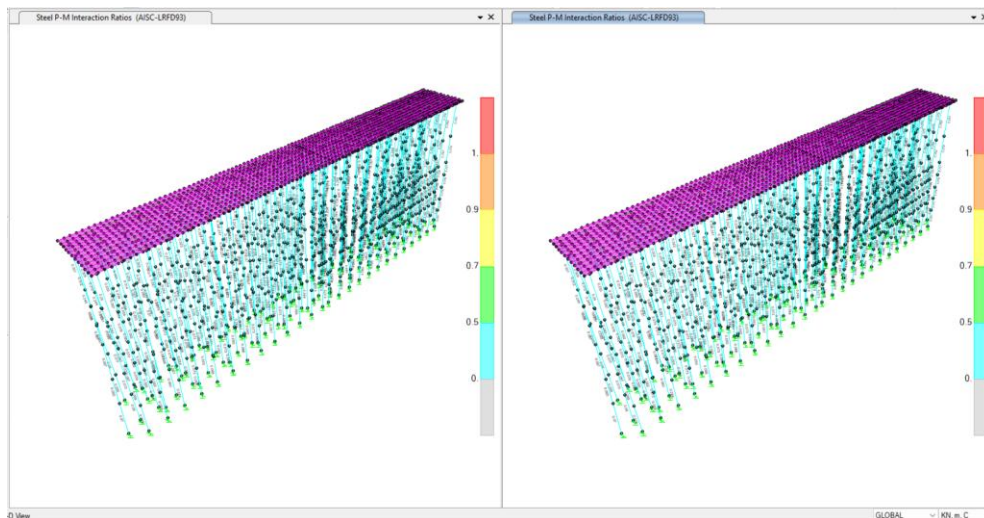
**Gambar 11.** Rasio Kapasitas Tiang Pancang Dermaga 2

Kapasitas tiang pancang baja pada dermaga 2 segmen 2 yang menggunakan diameter 508 tebal 11,96 mm rasio kapasitas maksimum yang terjadi 0,401 tidak melebihi batas yang diizinkan dengan limit 0.95 sehingga tiang pancang aman untuk memikul kombinasi beban ultimit. Sehingga dengan demikian dermaga tersebut memenuhi kriteria pembebanan yang direncanakan.

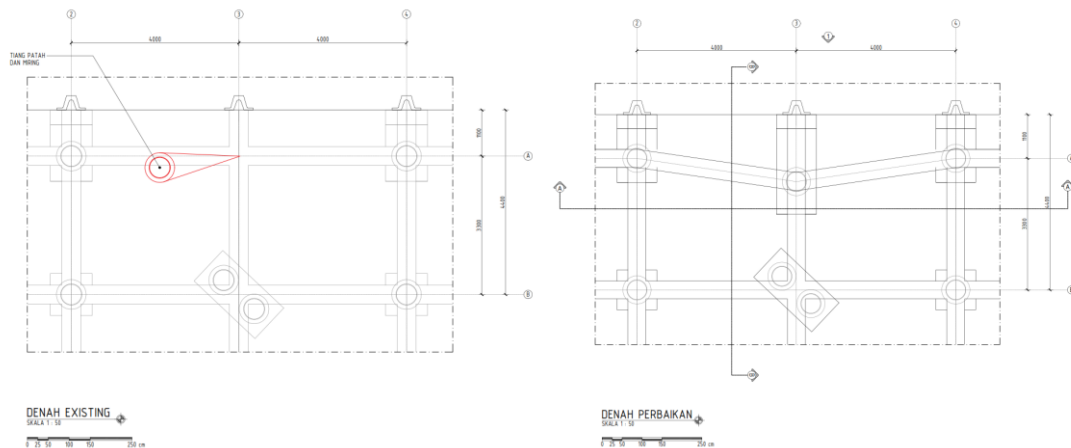
**Gambar 12.** Denah Eksisting Tiang Patah dan Denah Perbaikan Tiang

Dalam hal terkait permasalahan yang terjadi kerusakan fasilitas pelabuhan di Dermaga Pelabuhan Tangkiang Wilayah Kerja Kantor Unit Penyelenggara Pelabuhan Kelas II Luwuk yang disebabkan kecelakaan kapal KM. Tanto Sakti II menabrak dermaga. Tiang yang patah perlu dilakukan Replace, replace 1 tiang dilakukan dengan mengganti tiang lama dengan tiang yang baru. Posisi Tiang baru diletakan sedikit kebelakang arah melintang, kemudian untuk balok dibuat

terhubung dengan tiang baru. Adapun metode perbaikannya berdasarkan metode replace dijelaskan dalam gambar berikut :

Adapun langkah-langkah yang dilakukan adalah sebagai berikut :

- Melakukan Pembongkaran area Plat yang terdapat tiang patah.
- Melakukan Pembongkaran Balok yang terdapat tiang patah.
- Melakukan Pemotongan Sisa tiang pancang yang patah sampai kedalaman seabed.
- Melakukan Pemancangan Tiang sesuai denah perbaikan
- Pembuatan Pilecap, balok serta plat baru sesuai denah perbaikan yang telah direncanakan.
- Memperbaiki struktur beton di dermaga 2 segmen 2 yang terjadi kerusakan atau retak dengan metode patching dan grouting.
